Sanační metoda firmy SEN při škodách způsobených vlhkostí :

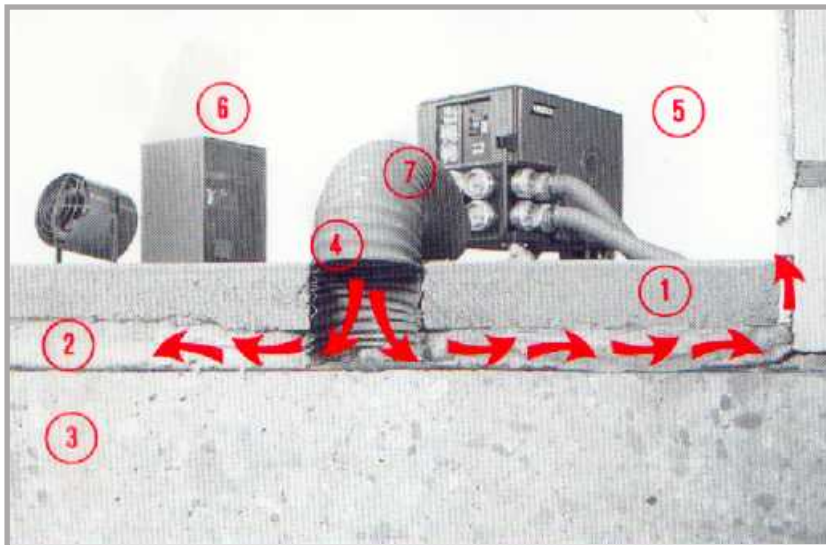
Obr.1 - schema sanační metody firmy SEN v průřezu

- 1) Betonový potěr
- 2) Tepelná izolace
- 3) Konstrukce stropu
- 4) Vyvrtaný otvor umožňující přístup k izolační vrstvě
- 5) Adsorpční odvlhčovač zajišťující cirkulaci suchého vzduchu v izolační vrstvě
- 6) Kondenzační odvlhčovač se stará o průběh vysušování vzduchu nasyceného vlhkostí
- 7) Pomocí potrubního vedení bude vysušený vzduch veden skrz izolační vrstvu

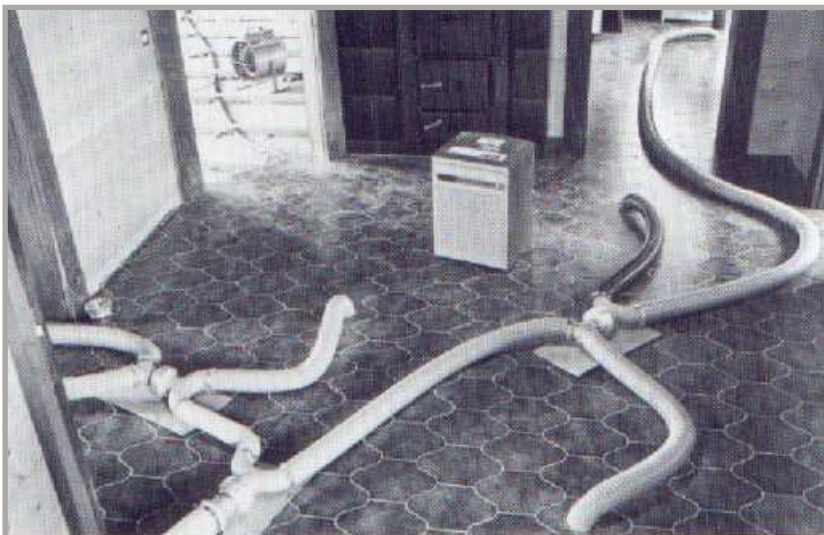
Obr.2 - Havárie na vodovodním potrubí v rodinném domku

Díky odvlhčovací metodě firmy SEN lze vysušit tepelnou izolační vrstvu, aniž by muselo dojít k znehodnocení drahé podlahové krytiny.

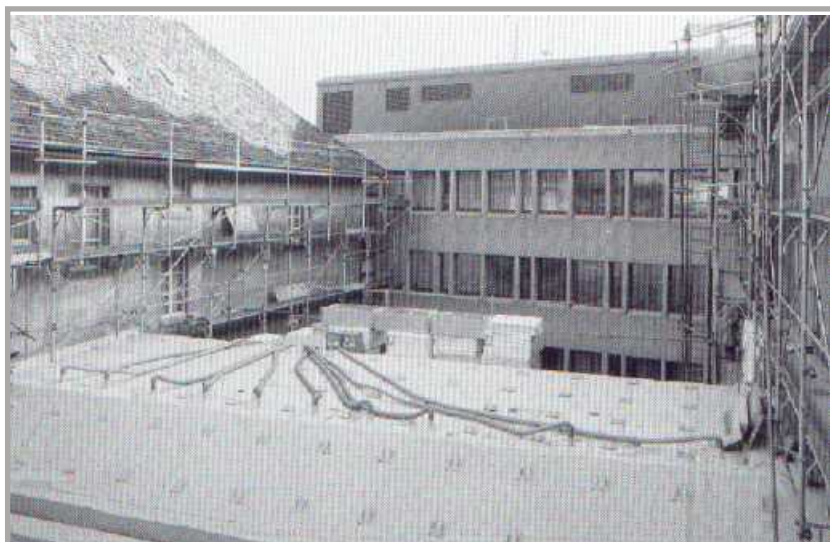
Obr.3 - Sanace promočené tepelné střešní izolace odvlhčovací metodou firmy SEN
